ABRATEK
ABRASIVE WEAR SOLUTIONS

Renovering af aksler

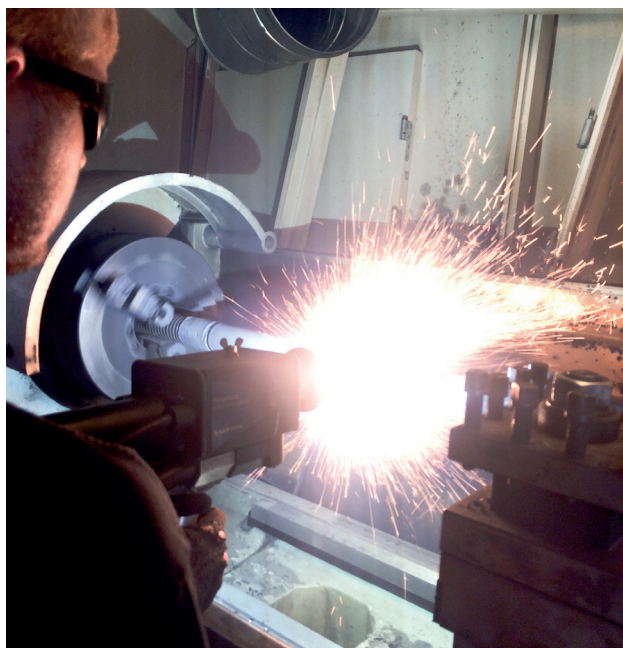
Lysbuesprøjtning af aksel. Lysbuesprøjtning er en kold process hvor emnet ikke overstiger en temperatur på 150 °C.

Termisk sprøjtning er en bred betegnelse for flere forskellige processer. Der findes både varme processer som varmeindsmeltning og kolde processer som eksempelvis lysbuesprøjtning og HVOF. ABRATEK anvender oftest kolde processer idet grundmaterialet ikke bliver stresset. Med den nyeste teknologi på området sikres en stærk vedhæftning samt mulighed for en særdeles slidstærk og korrosionsfast overflade.

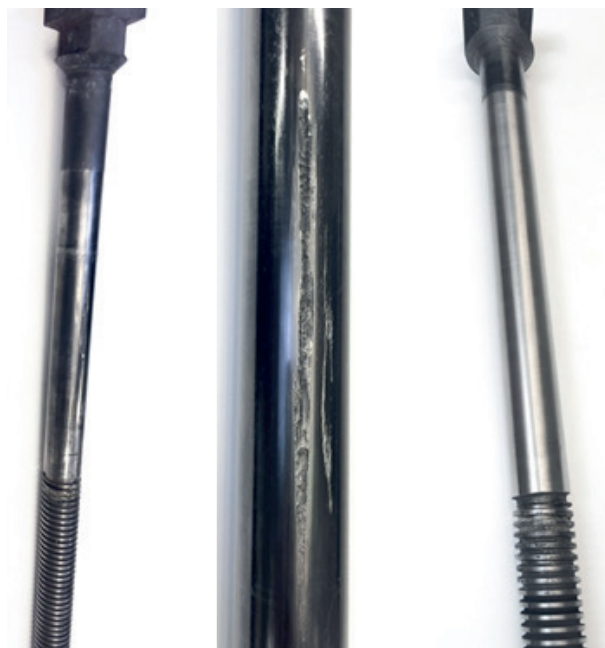
Aksel før renoveringen ses til venstre og efter renovering ses til højre. I midten ses et close-up af beskadigelse på akslen.

Akslen drejes først ned til en plan flade hvorefter overfladen klargøres ved sandblæsning. Herefter påføres overfladen termisk sprøjtning. Ved termisk sprøjtning påføres en metallisk overflade. Til sidst drejes eller slibes akslen på mål.
